CATEGORIE voir au verso pour classification	<i>PONT</i>		numéro d'ordre réservé archive	PN04
DENOMINATION s'il y a lieu	<i>Pont-canal</i>	PROPRIETAIRE ou dépositaire	<i>SNCF</i>	
LIEUX situation précise	<i>Au terminal de la 2x2 voies direction Ax· X:289519 Y:4739876</i>	Consigne pour visite	<i>Attention: respecter les horaires des trains·</i>	
DESCRIPTION SOMMAIRE	<i>Nul ne se doute qu'un tel ouvrage existe en cet endroit· Imaginez un ruisseau passant sous une route puis au dessus de la voie ferrée tout à côté· Chose réalisée en 1882 suivi de l'aménagement de la route en 2x2 voies un siècle plus tard·</i>			
SI MH, site classé ou inscrit: n° base				
Source, documentation ou parution	<i>ADA 09 Cote 47J1872 Fichier inventaire des tunnels SNCF Torrentialité en val d'Ariège J·M·Antoine Pge 526 à 529</i>			
ETAT en date du à préciser	<i>Très bon</i>	TRAVAUX nécessaires	<i>Nettoyage du ruisseau</i>

INVENTAIRE des TUNNELS FERROVIAIRES de FRANCE
itff@hotmail.fr

FICHE TUNNEL

N° INVENTAIRE : 09064.1 **NOM :** Galerie de Bouan

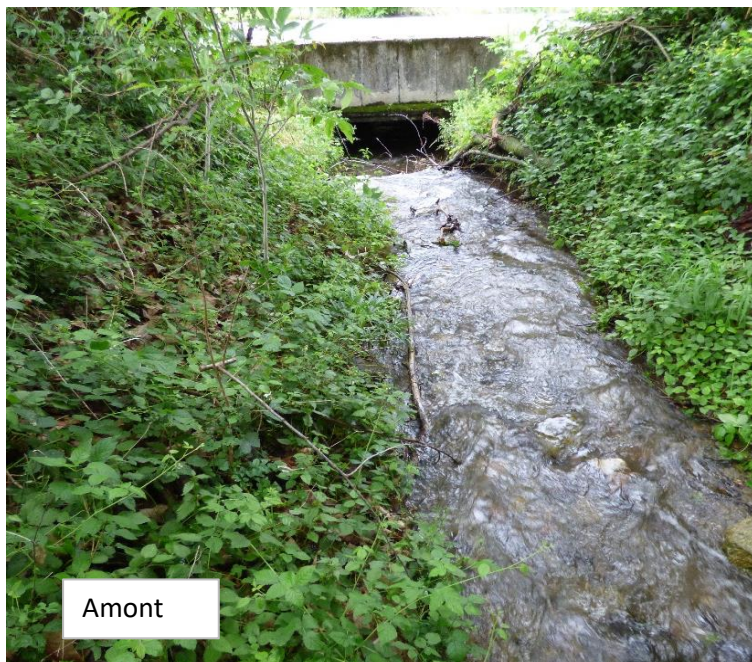
ENTREE

Le contraste est saisissant de l'amont vers l'aval: pas nettoyé du tout côté amont avec des branches secs jonchant le fond du ruisseau, presque tondu à l'aval dans le canal de sortie qui paraît surdimensionné.

On peut constater page 2/2 qu'un abat d'eau soudain mettrait certainement à mal les infrastructures : un avaloir somme toute assez restreint (3mx1m) et l'absence de nettoyage (à ce jour) du lit du ruisseau auraient des conséquences fâcheuses pour la circulation· Souhaitons qu'un nettoyage soit programmé et qu'un orage désastreux n'intervienne·
